# 生产建设项目水土保持设施 验收鉴定书

项目名称: 兴隆足球公园项目

建设地点: 绵阳市科技城新区兴隆社区

水土流失防治责任范围及水土保持措施布设竣工验收图

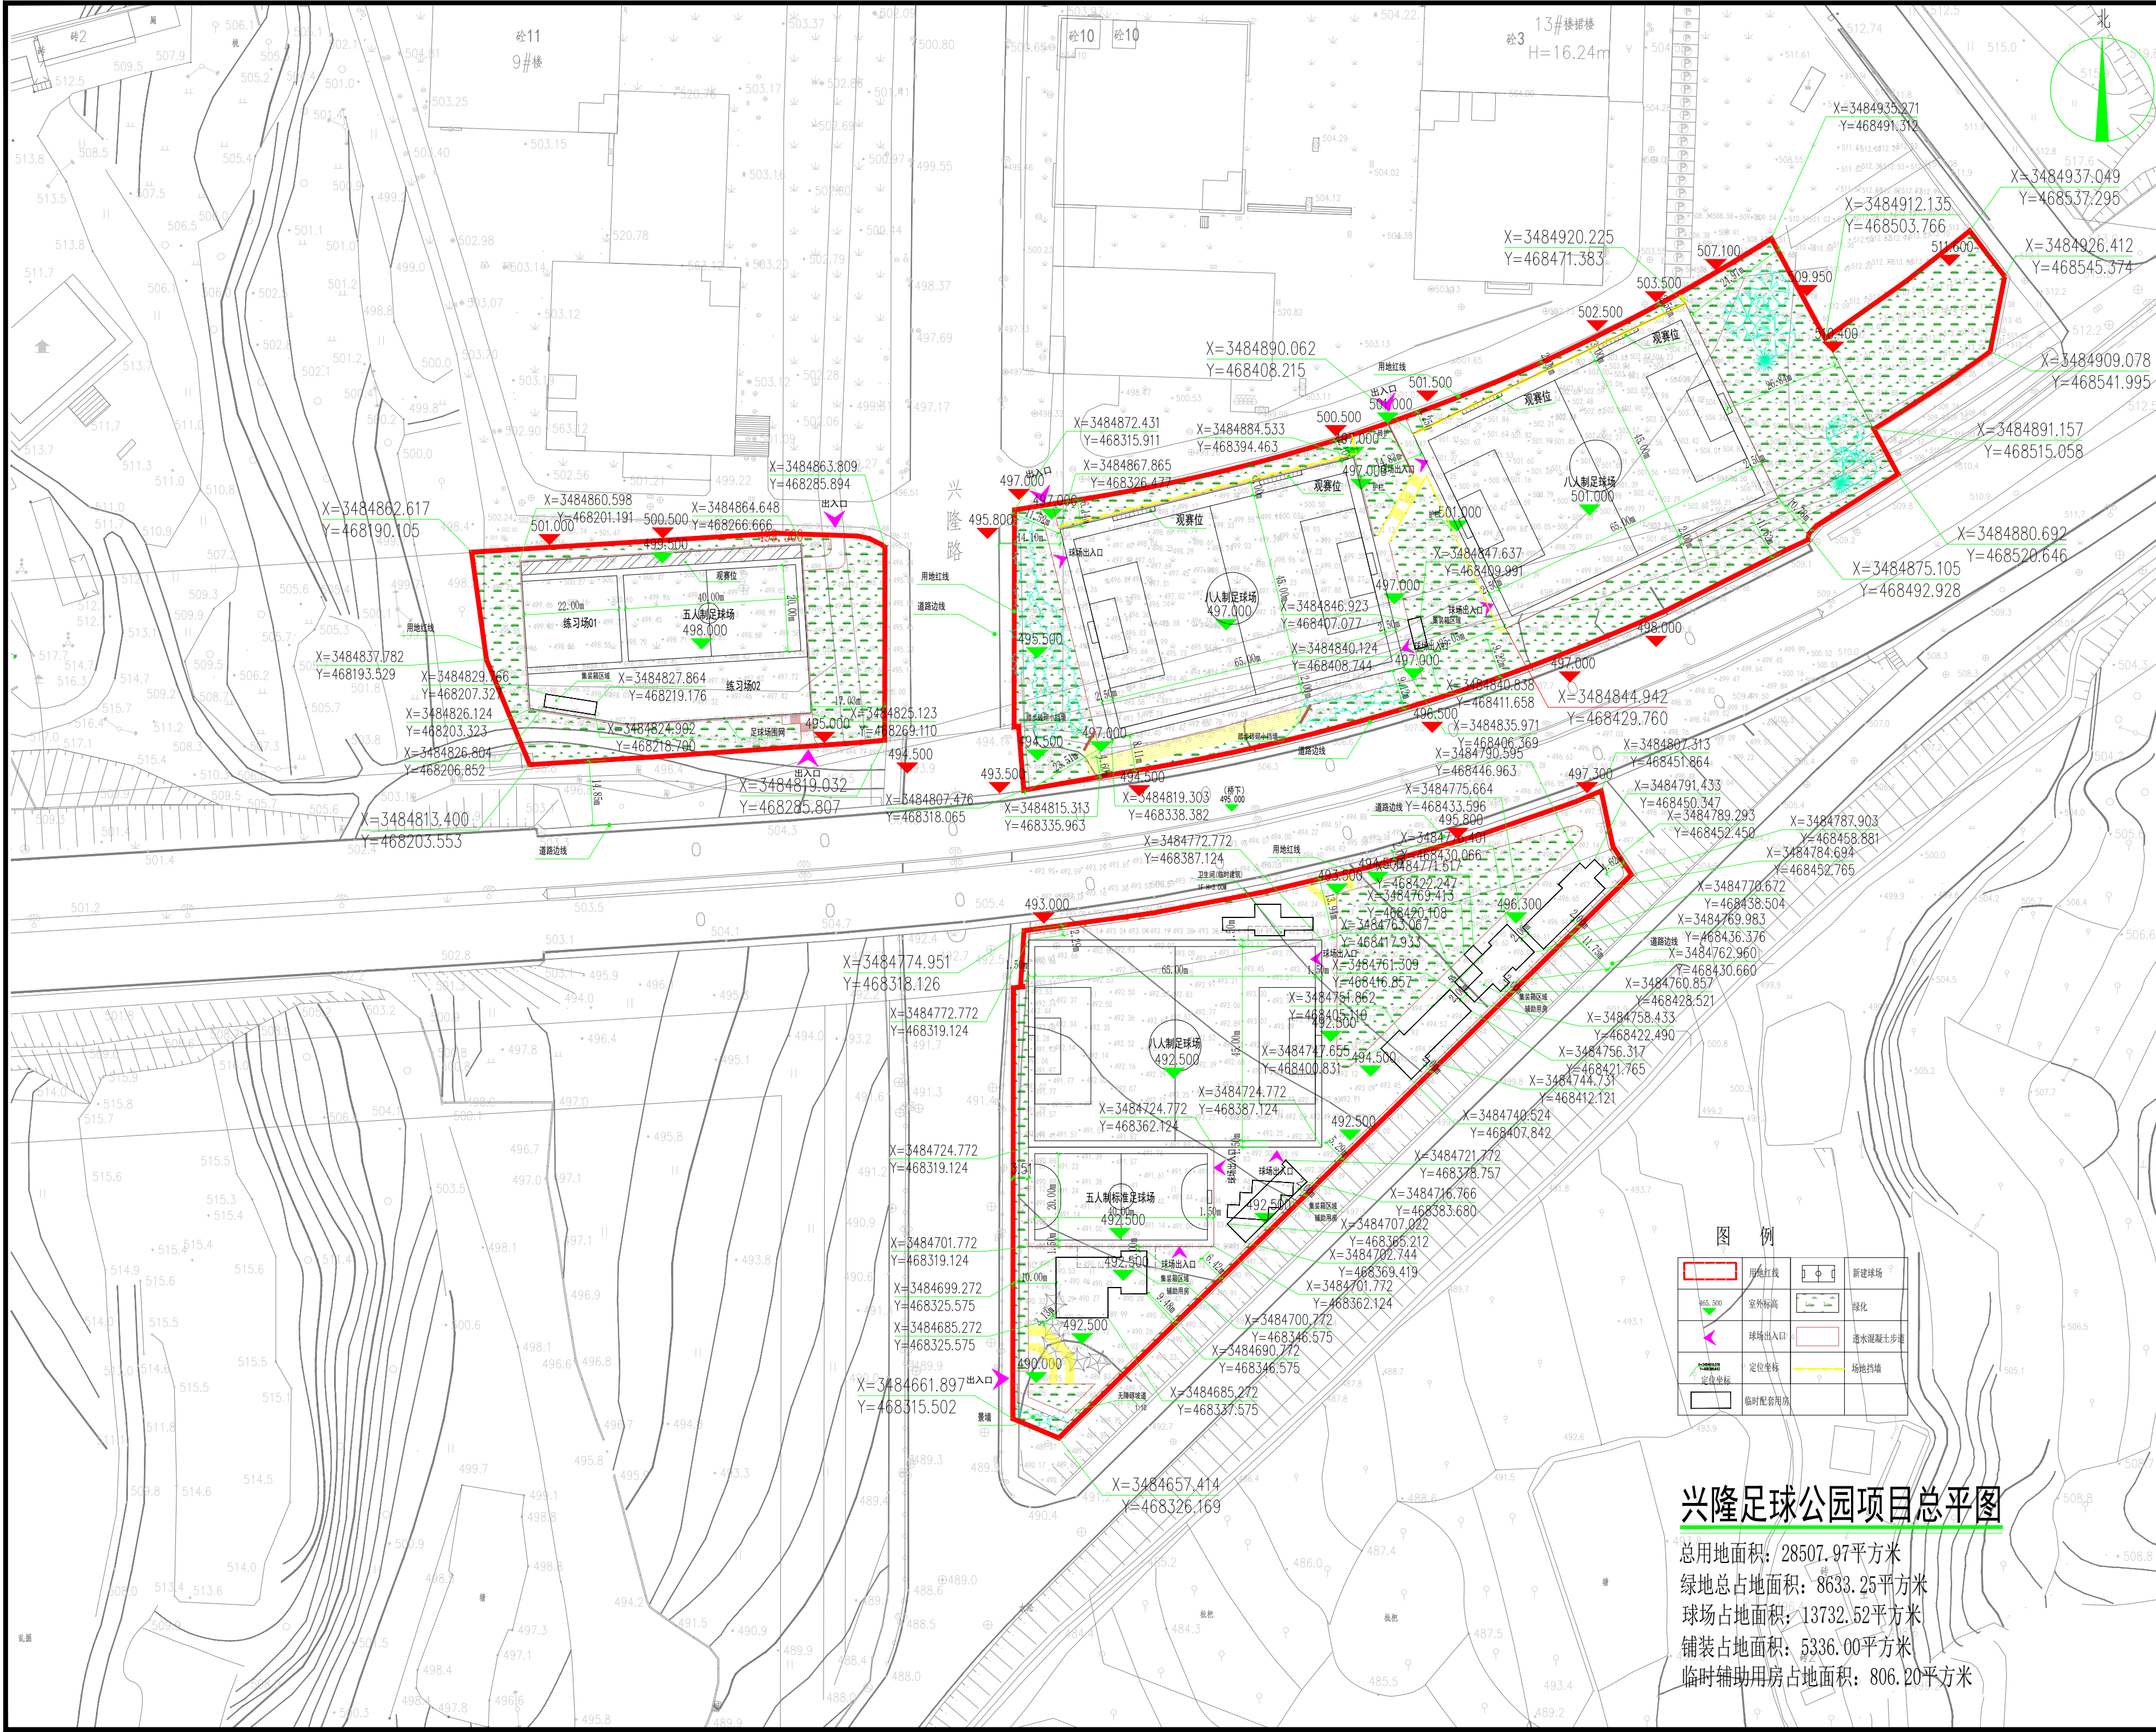
| 图纸名称 | 总平图 | | |

### 兴隆足球公园项目总平图

总用地面积: 28507.97平方米  
绿地总占地面积: 8633.25平方米  
球场占地面积: 13732.52平方米  
铺装占地面积: 5336.00平方米  
临时辅助用房占地面积: 806.20平方米

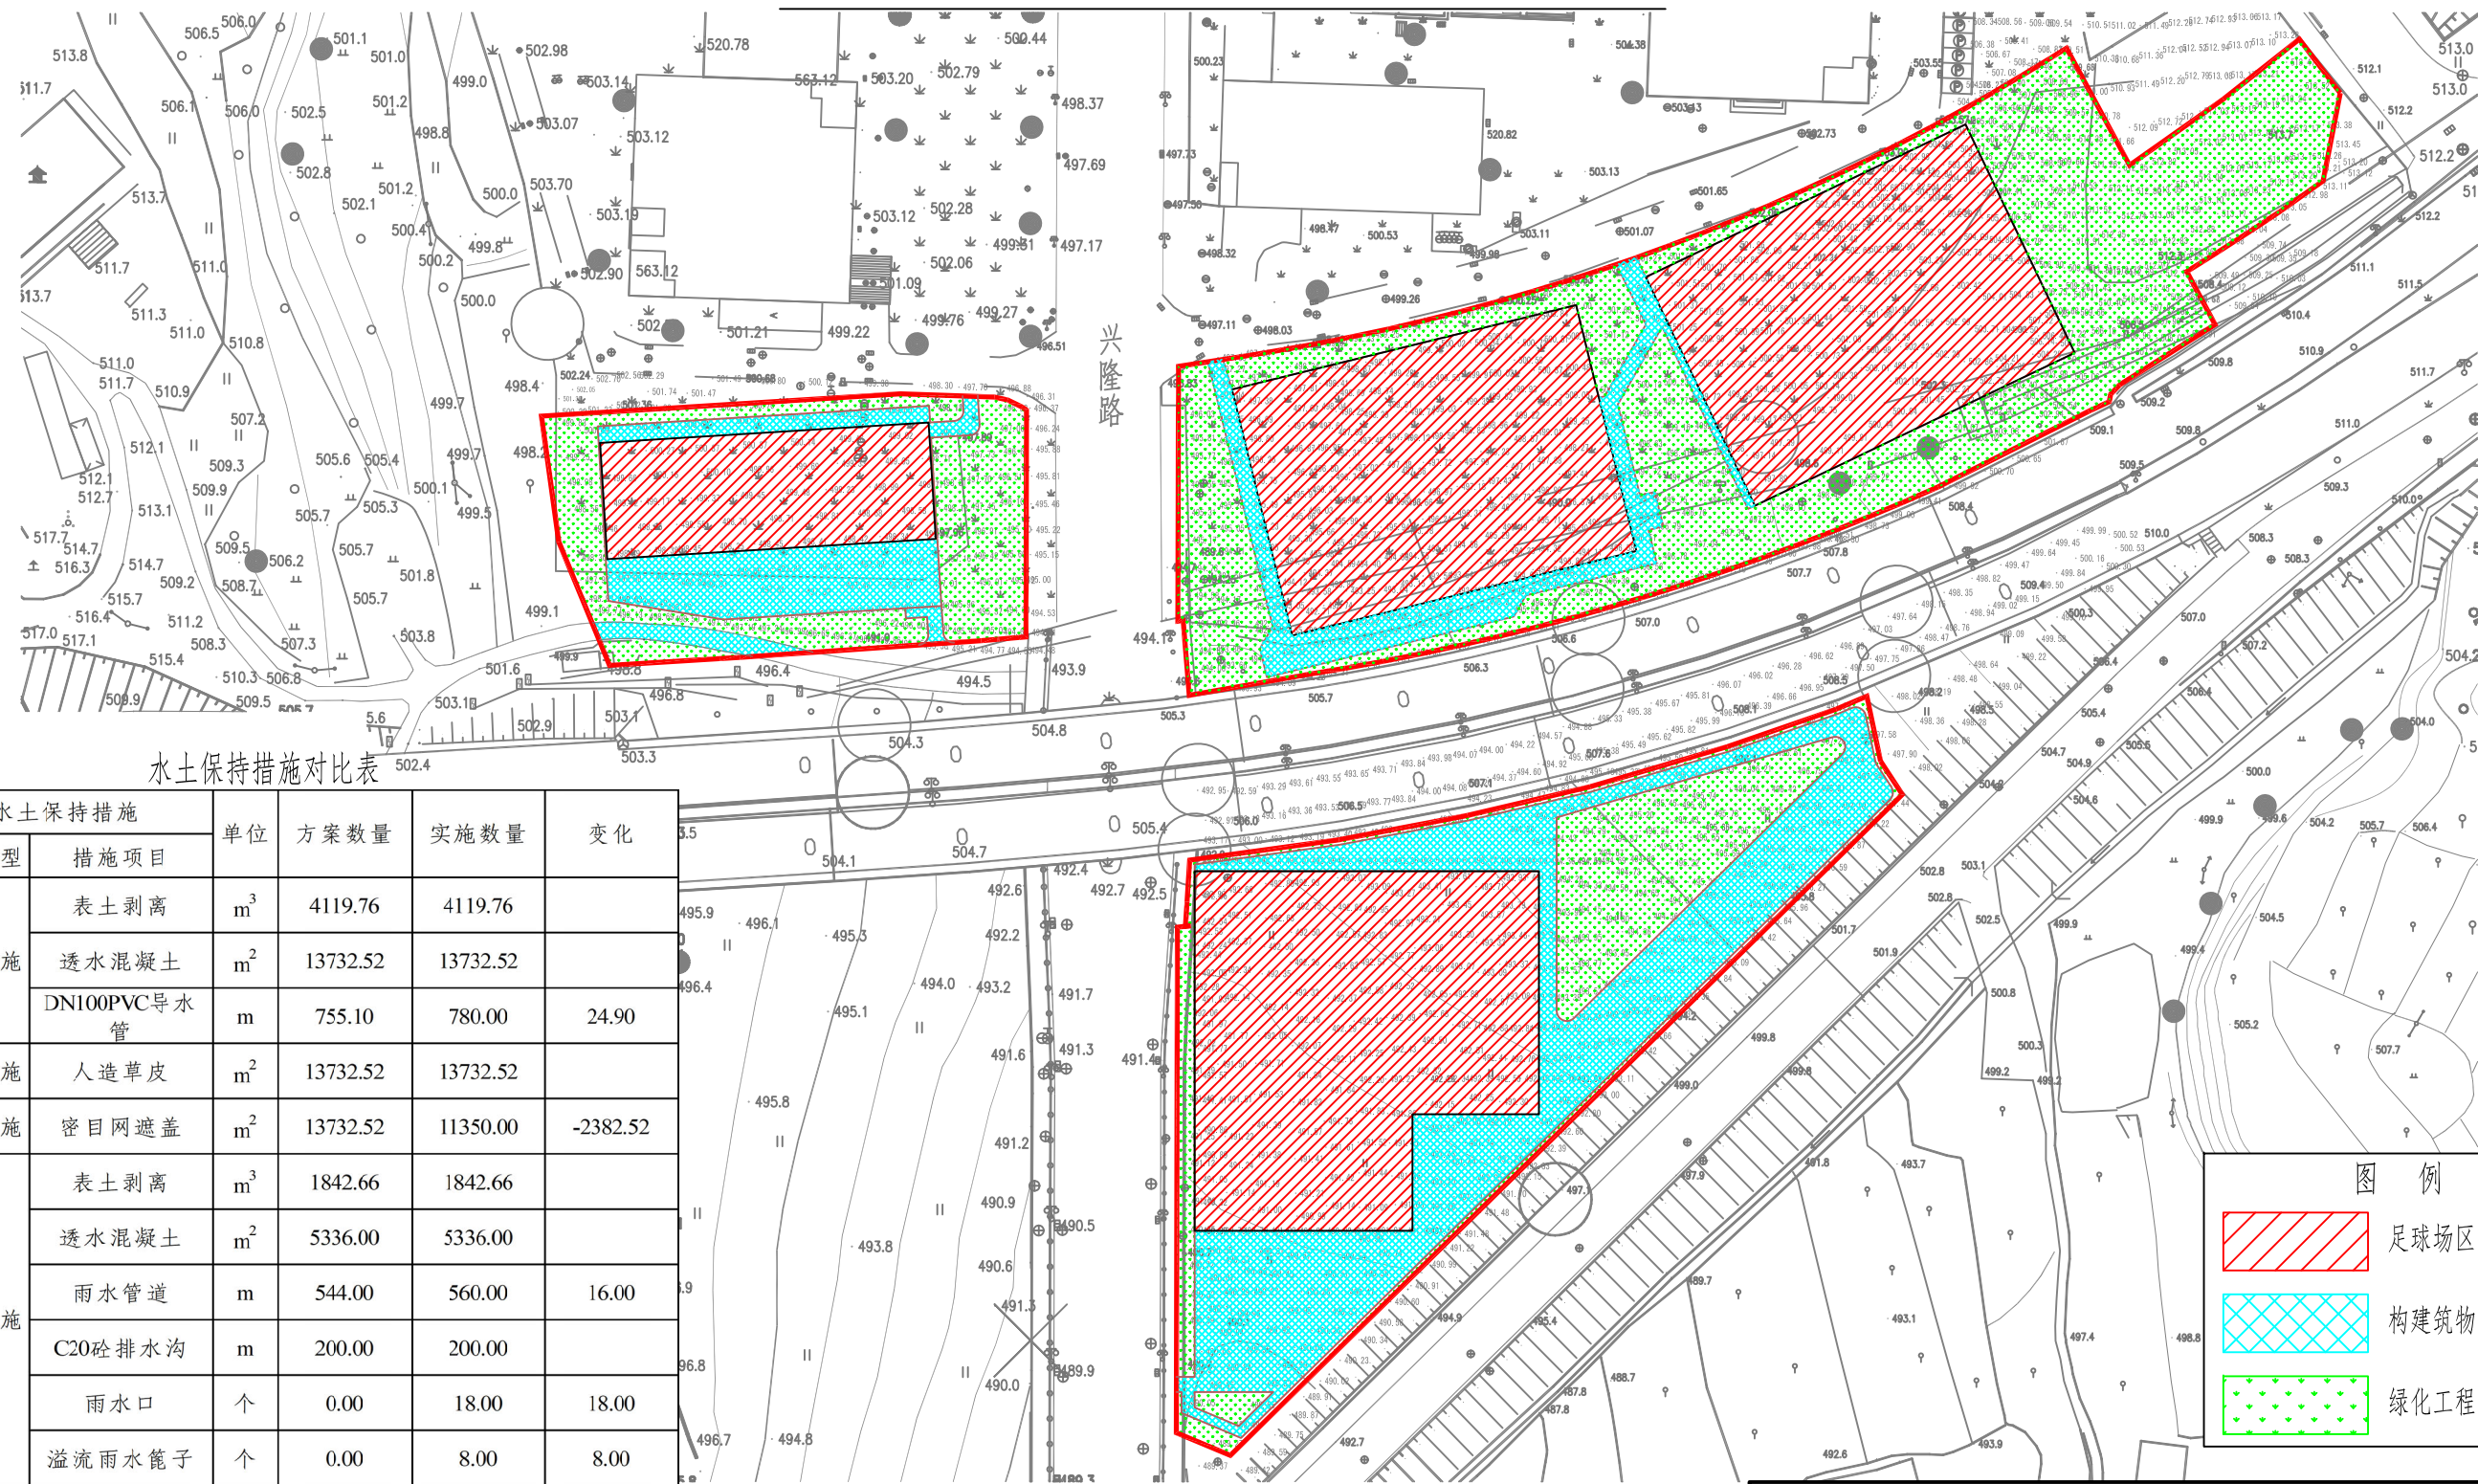
水土保持措施对比表

水土保持防治责任范围面积对比表
